Zustand der gesperrten Marienkirche Mölbis

Fotodokumentation

Holzschutzgutachten und Sanierungskonzept

Dorfkirche Mölbis

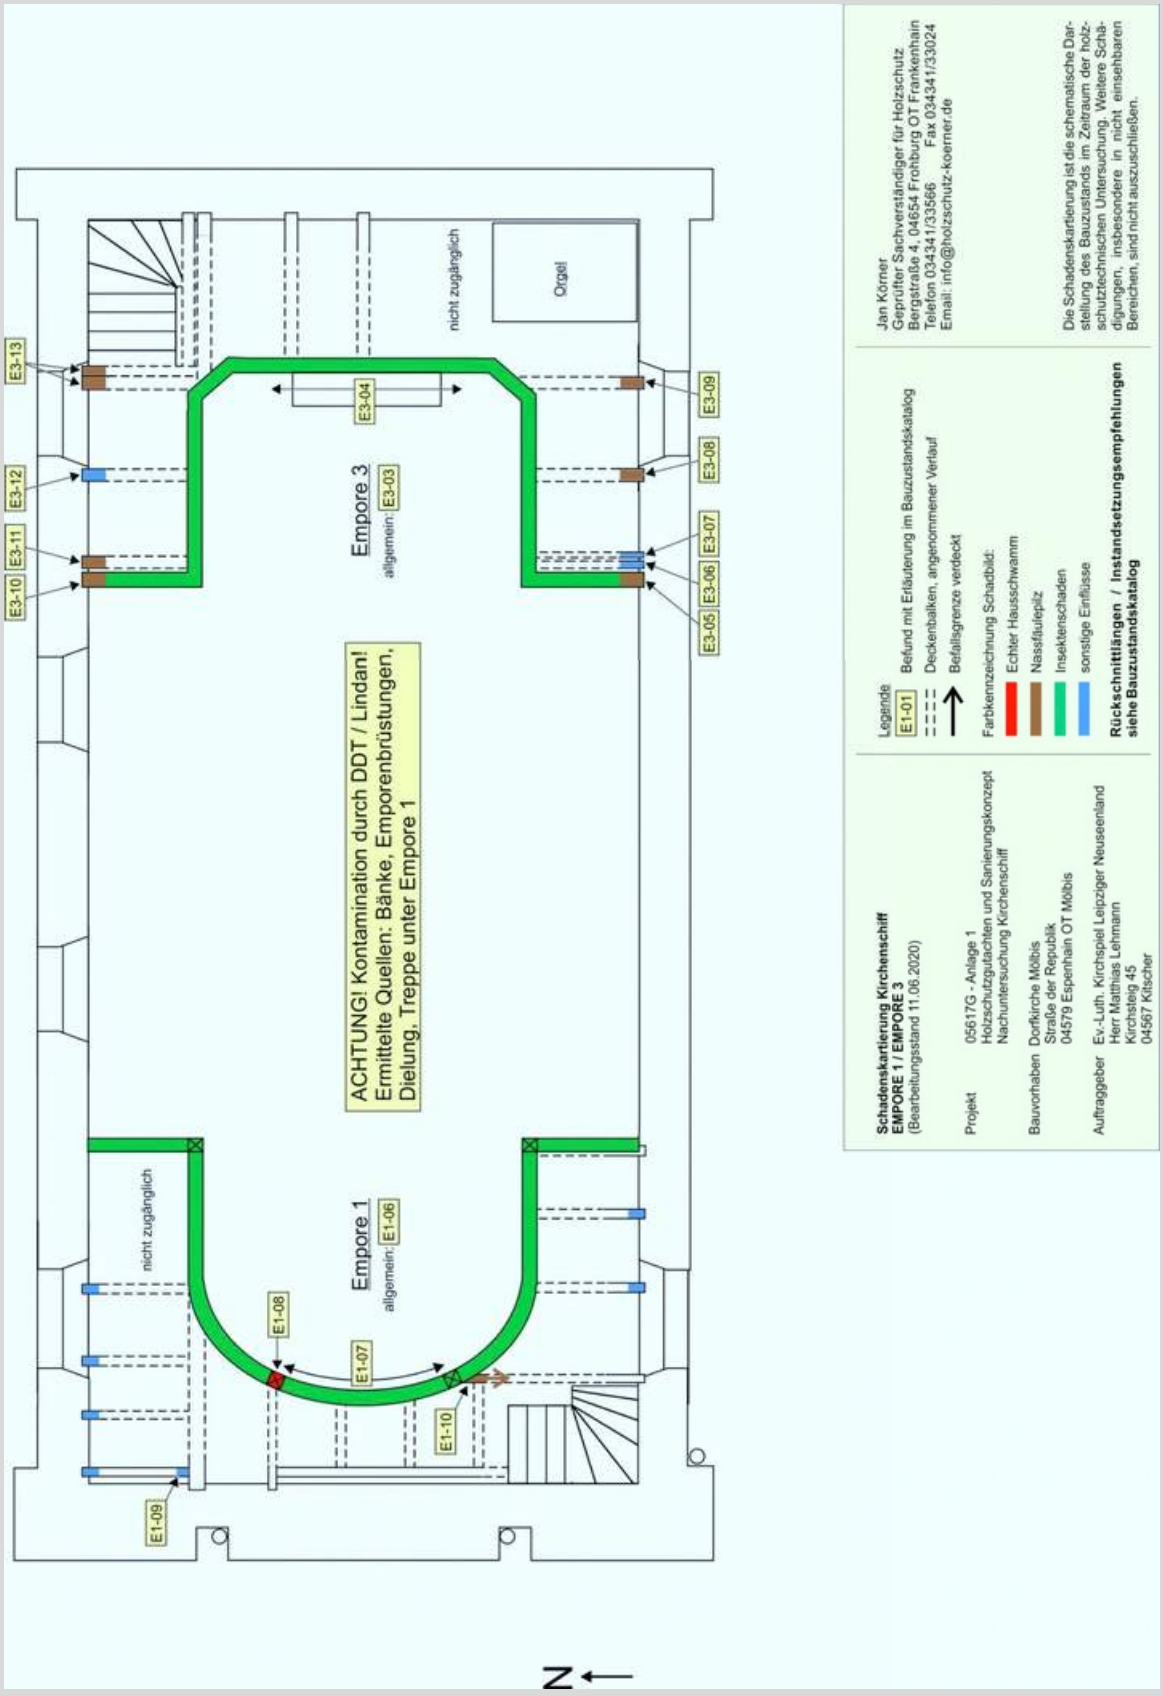
Die Befunde:

- Schäden durch Nassfäulepilze: Weißfäule, Moderfäule, Braunfäule, Holzbalken bereichsweise innen hohl
- Holzzerstörende Insekten, Nagekäfer, Trotzkopf, Hausbock
- Fußschwellen/ Mauerschwellen der Konstruktion von Schiffdach und Turm größtenteils nicht mehr vorhanden
- Verformungen und Abriss der Traufgesimse an Steildach und Turm, unmittelbare Gefahr!
- wegen Holzschäden auflösende, oder abgescherte Holzverbindungen
- Echter Hausschwamm an Bauteilen der Inneneinrichtung
- alle Holzkonstruktionen, wie die gesamte hölzerne Inneneinrichtung sind stark mit DDT/ Lindan getränkt, vermutlich durch Holzschutzmittel "Hylotox 59"
- Kontamination und Ausgasungen der Holzschutzmittelwirkstoffe DDT und Lindan, Anlagerung an Staubpartikeln!

- Sperrung der Kirche im Jahr 2018
- Die Emporen sind auf Grund von Schäden durch Fäulnis, Hausschwamm, Holzzerstörenden Insekten sowie bedenklichen konstruktiven Details nicht mehr tragfähig!
- Querschnittsverluste an Balken im Dachstuhl von 50- 70%, die Tragfähigkeit der Dach-, Turm- und sonstigen Holzkonstruktionen ist in vielen Bereichen nicht mehr gegeben!
- Gesimse nicht mehr tragfähig, absturzgefährdet!
- Tragfähigkeit des Dachstuhles, insbesondere des Turmes und der Holzbauteile im Innenbereich stark eingeschränkt!

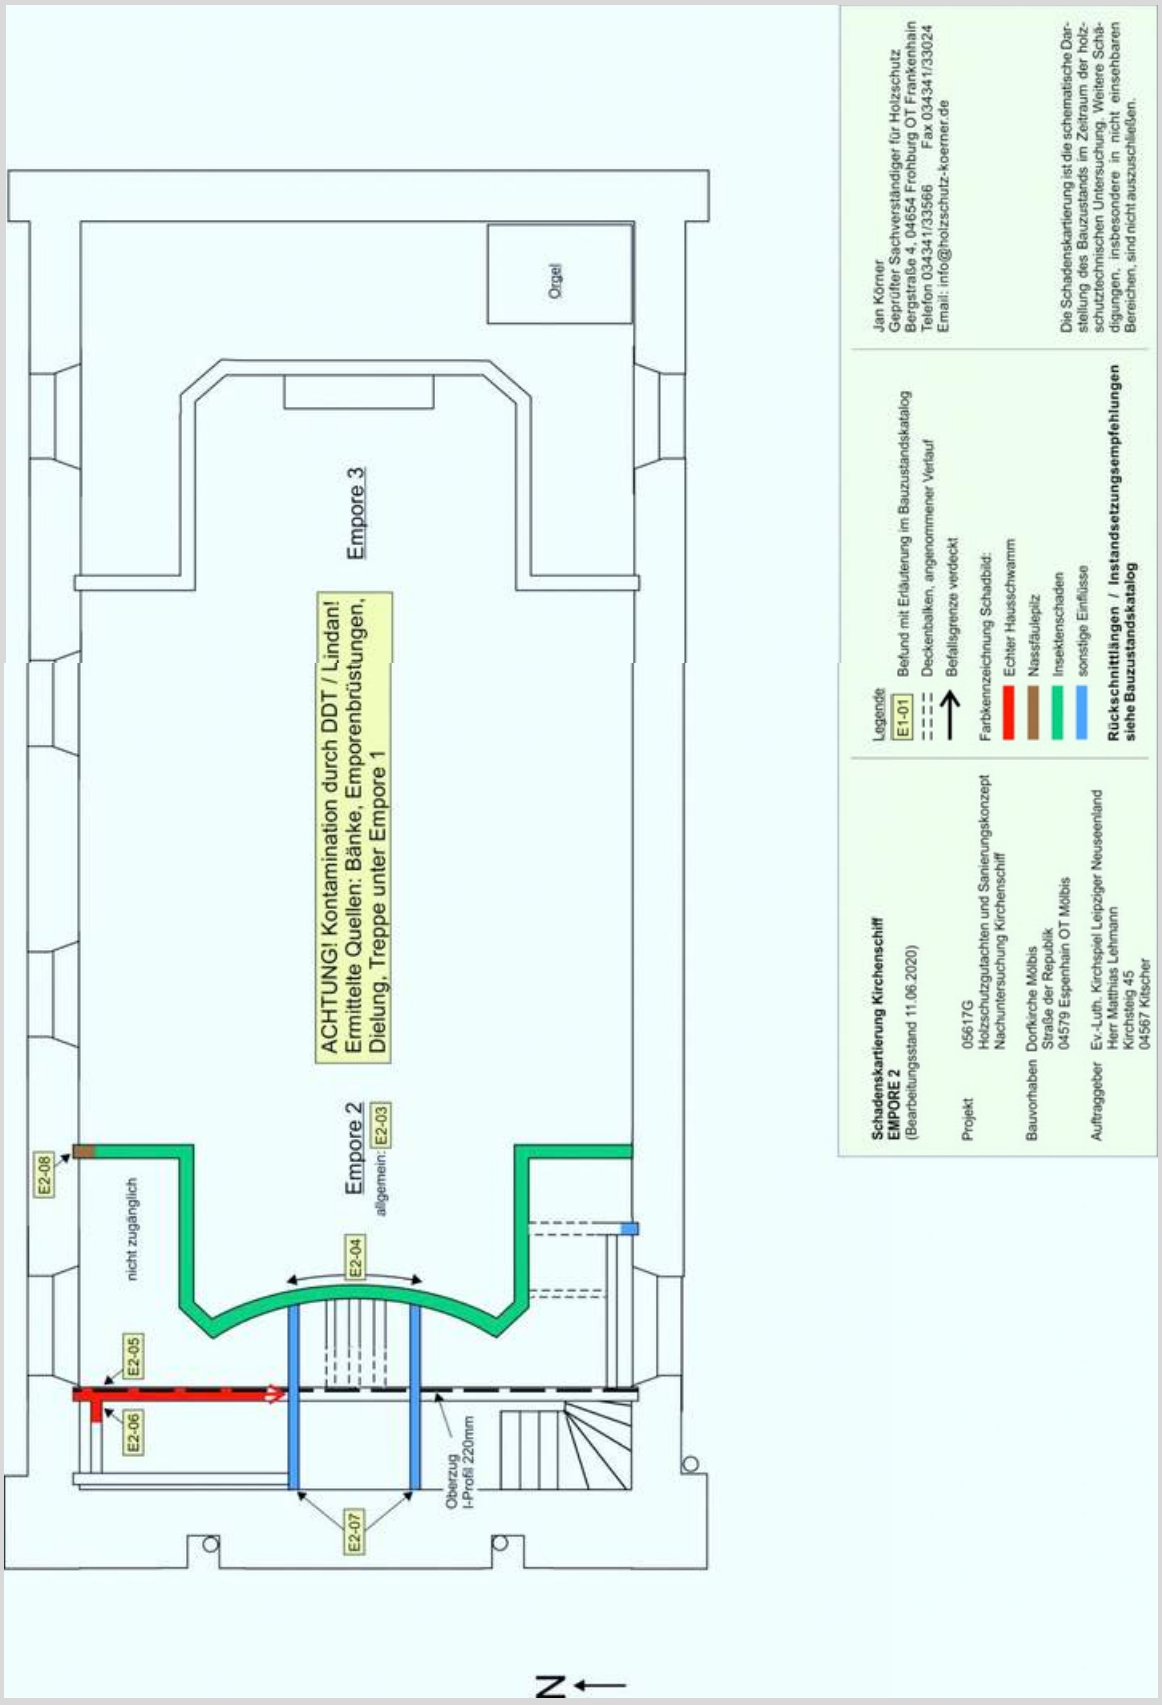
Schadenskartierung Kirchenschiff-Empore 1 / Empore 3

Schadenskartierung Kirchenschiff-Empore 2

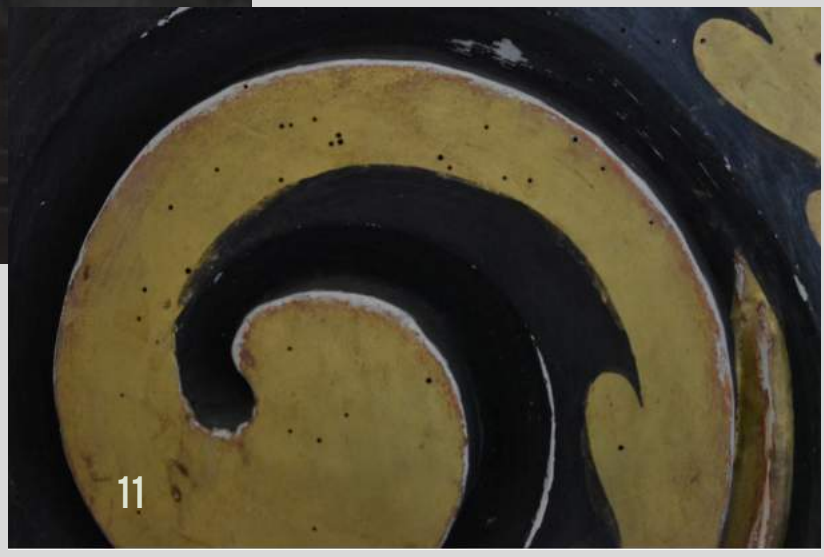
Der Altarbereich

Schäden am Dach führen zu weiteren Feuchteschäden und Ablösungen von Putz und Anstrich der Decke

Die Holzornamente am Altar weisen intensive Spuren vom Befall mit Nagekäfern auf

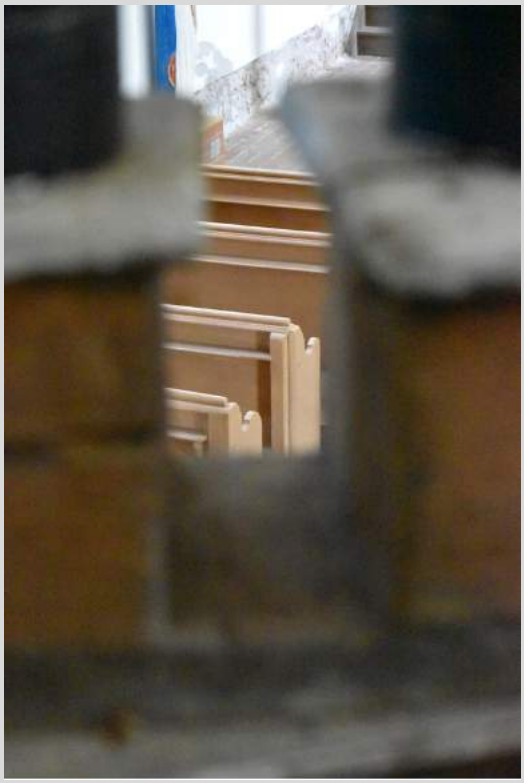
Die Emporen

weisen extreme Schäden durch holzzerstörenden Insekten auf und sind in einem statisch kritischen Zustand

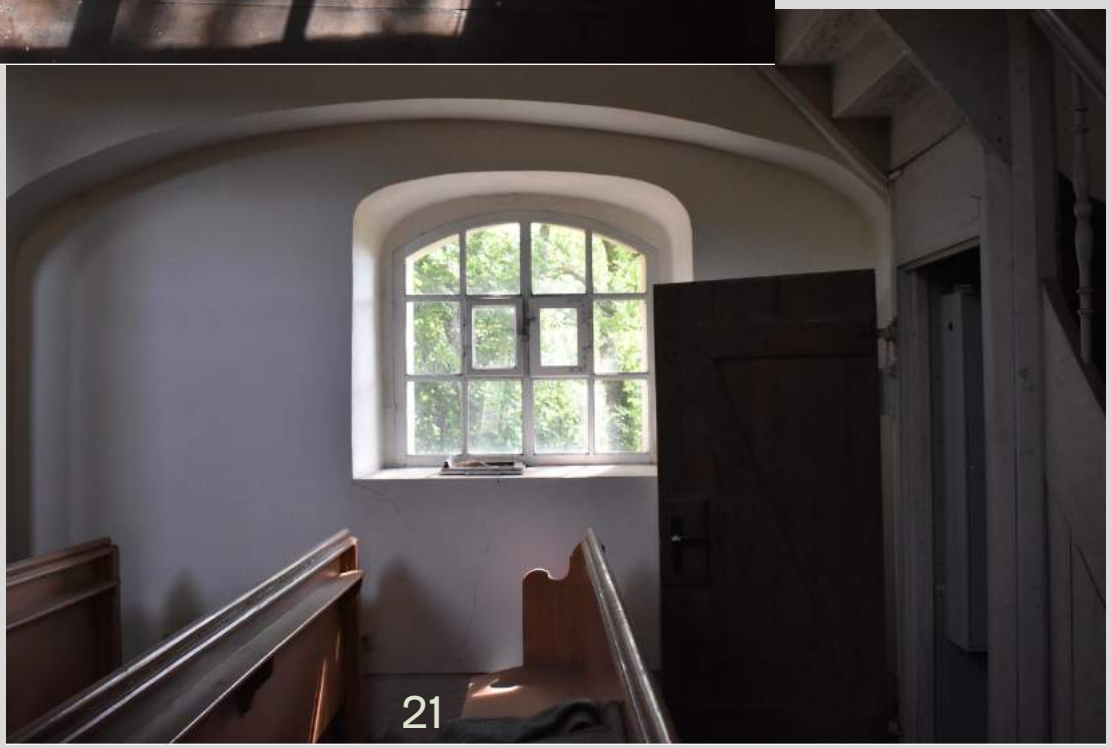
Details

Insektenbefall und Hausschwamm an einer tragenden Emporenstütze

starke Feuchteschäden an der Innenseite der Außenwand

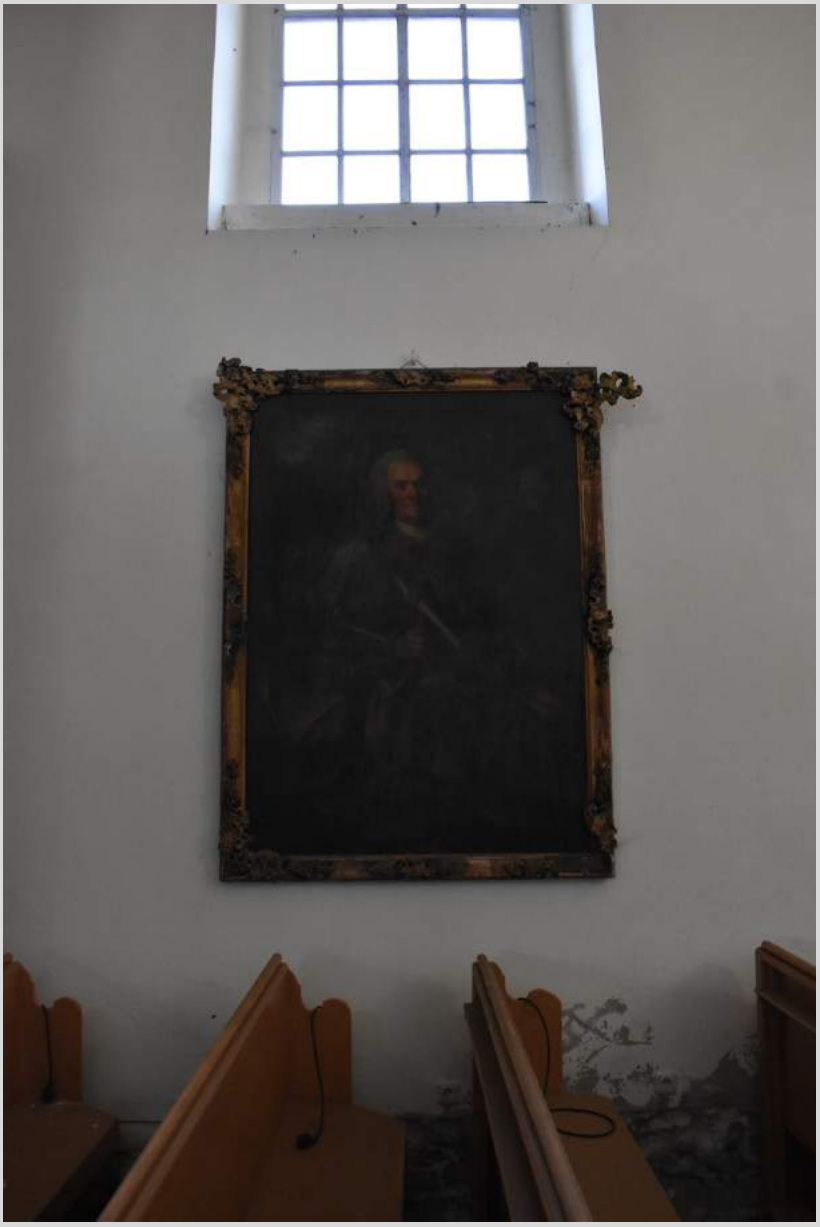
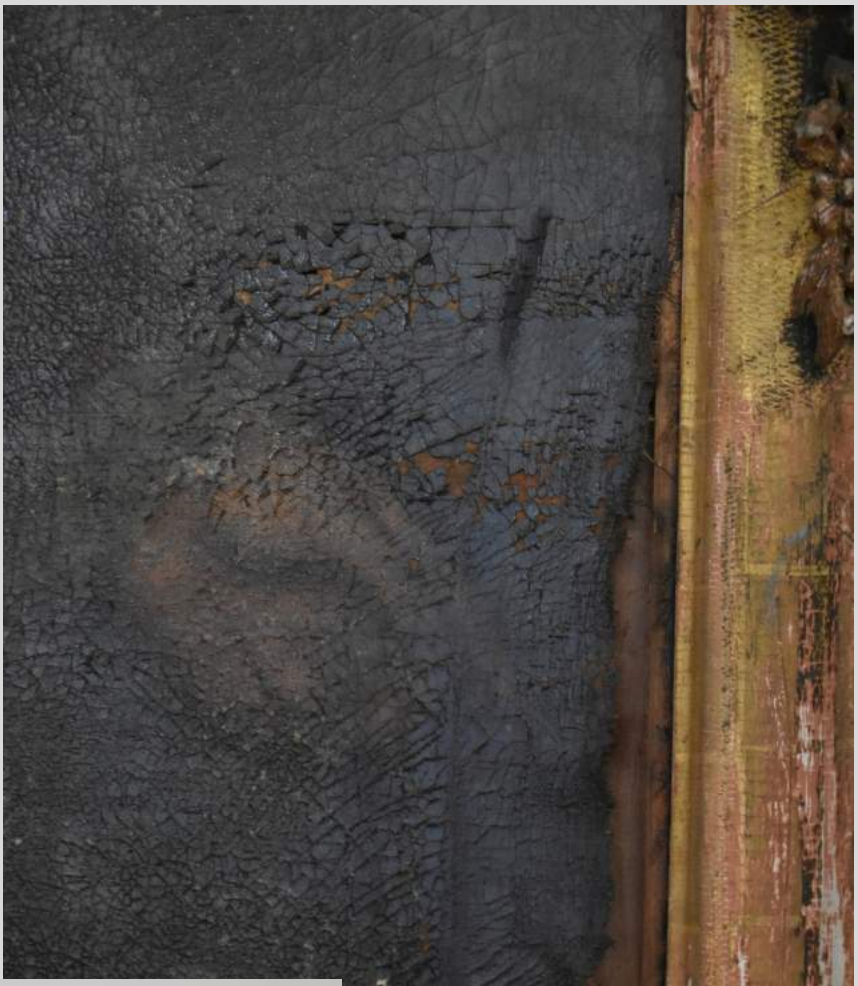
Das Gemälde

Das historische Gemälde weist starke Verdunklung, Abblätterungen der Farbschicht sowie Risse und Auflösungen der Leinwand auf. Der Rahmen ist durch Nässe und den Befall von Holzwürmern stark beschädigt.

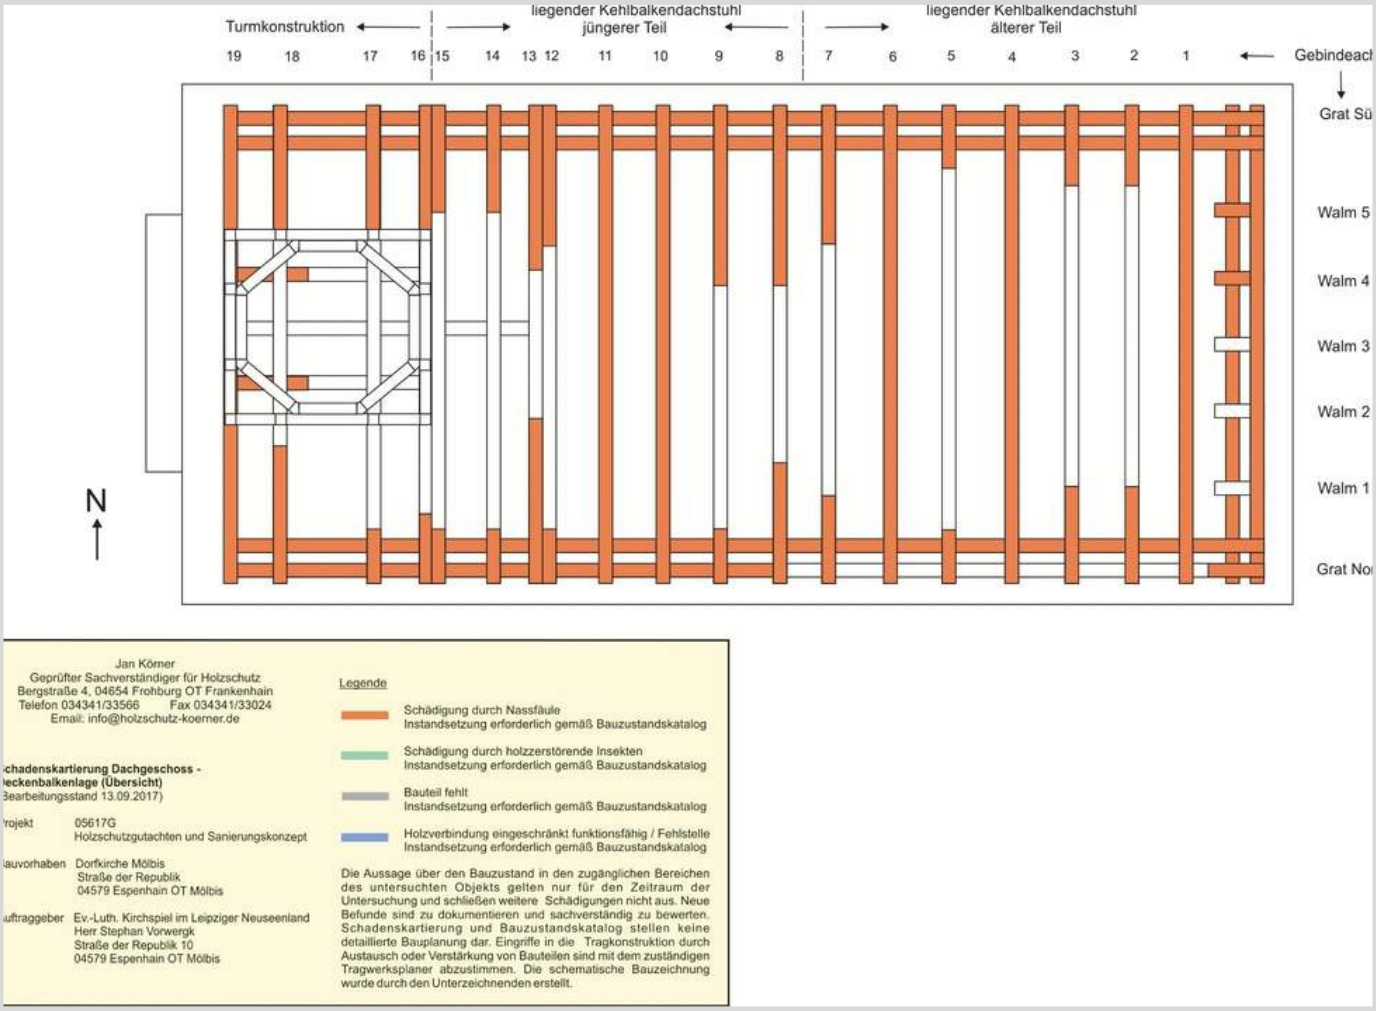
Schadenskartierung Dachgeschoss –Deckenbalkenlage (Übersicht) Seite 118

Schadenskartierung Decke über Kirchenraum

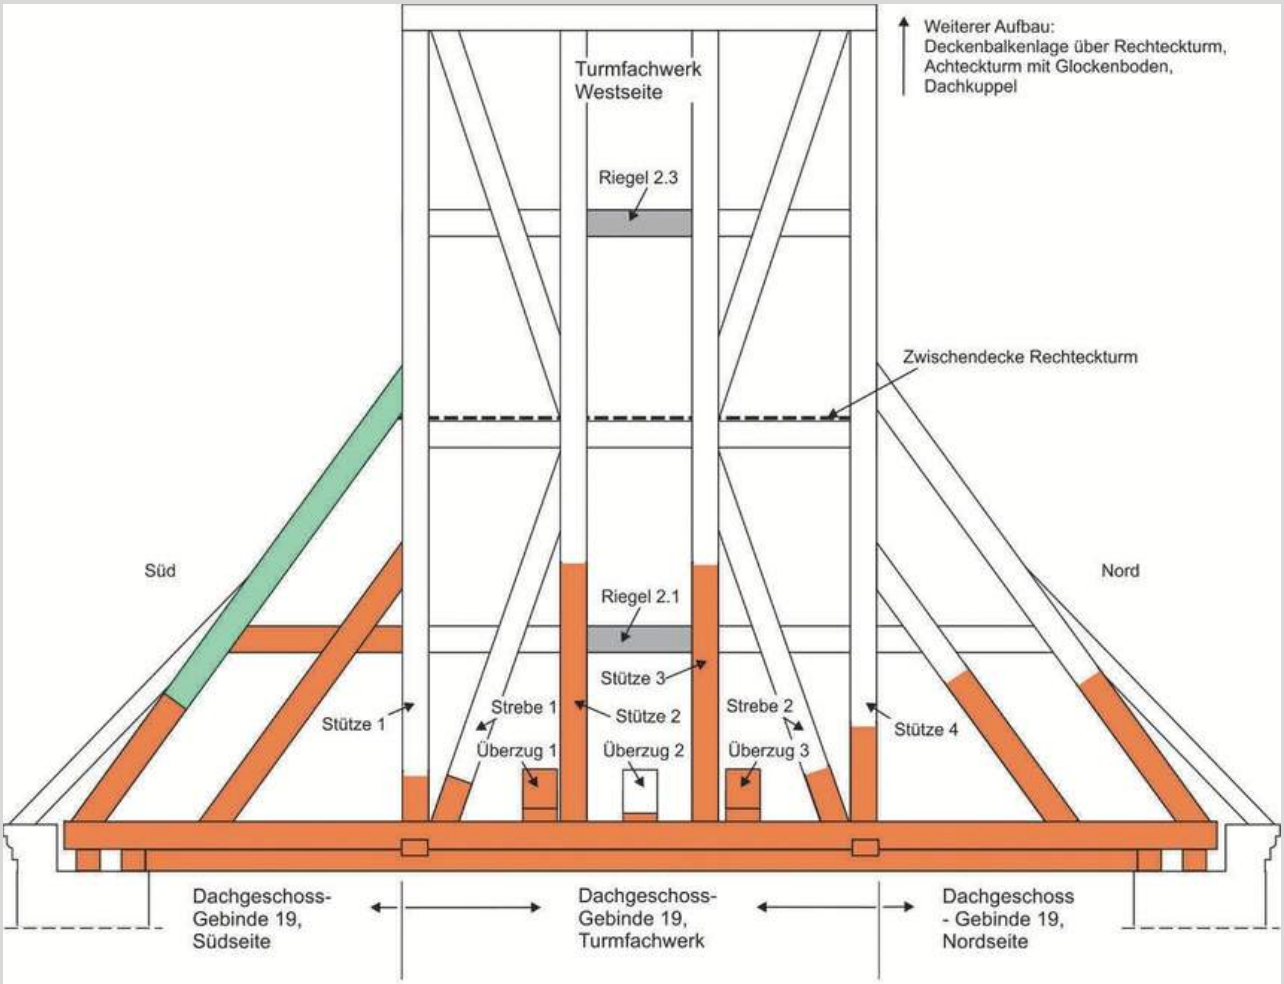
Schadenskartierung Dachgeschoss Gebinde 19

Schadenskartierung Turmkonstruktion

Schadenskartierung Gebinde 19
(Bearbeitungsstand 13.09.2017)
